PATOLOGÍA POR INSPECCIÓN VISUAL DEL PUENTE CALLE 116 CON  
AUTOPISTA NORTE EN LA CIUDAD DE BOGOTÁ

**PRESENTADO POR:**  
JENNY PAOLA ARBELAEZ RODRÍGUEZ  
COD: 505962

UNIVERSIDAD CATÓLICA DE COLOMBIA  
FACULTAD DE INGENIERÍA  
PROGRAMA DE INGENIERÍA CIVIL  
BOGOTÁ D.C.  
2020

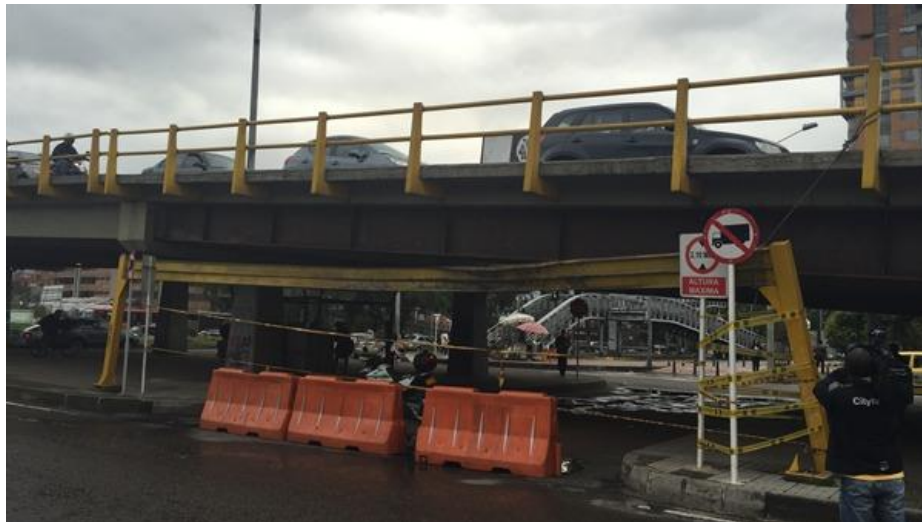
*Ilustración 2. Cierre bajo puente de la Calle 116 con Autopista Norte*

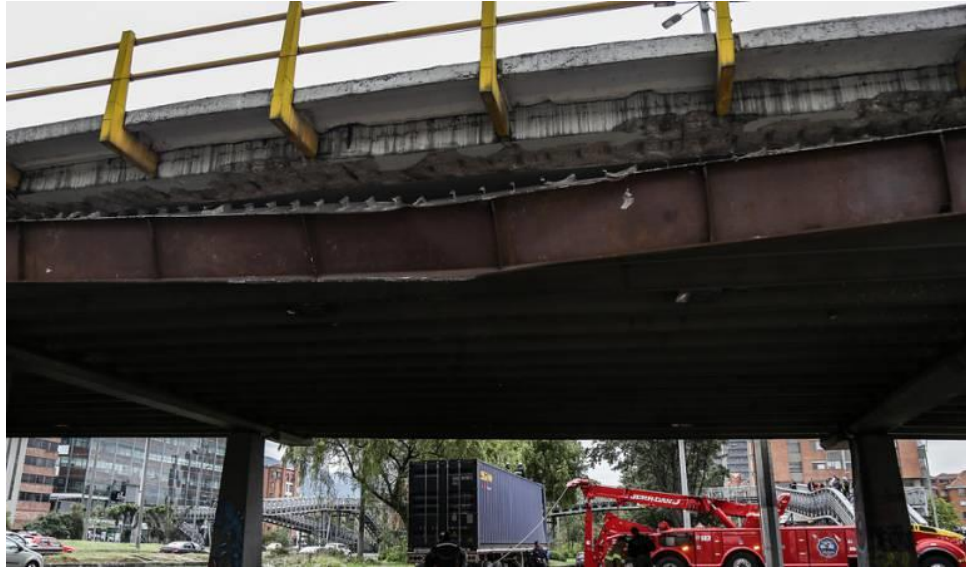
Cabe resaltar que este puente ha presentado una serie de inconvenientes por su altura libre, por lo que ha generado que en múltiples ocasiones vehículos que transitan bajo él, hayan colisionado generando daños considerables en su estructura, obligando a que se realicen reforzamientos para evitar su colapso.

*Ilustración 3. Accidente puente Calle 116 con Autopista Norte*
